蕨戸田衛生センター火災に関する調査検証・再発防止対策会議

報告書(案)

第1章 蕨戸田衛生センター施設の概要

第2章 火災の概要

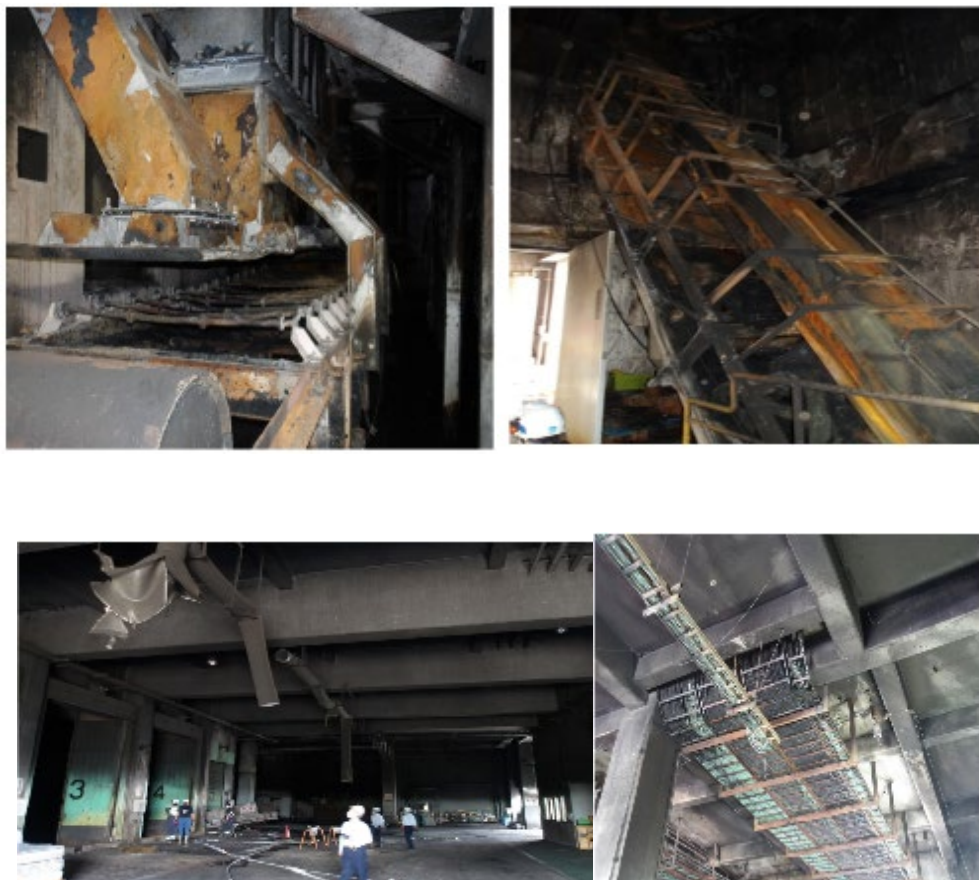
施設設備の損傷：粗大ごみ処理施設全損、火災の影響を受け、焼却施設電気配線等にも被害(資料編 図2～3参照)

センター内他施設への影響：火災により、焼却施設プラットホーム天井部分の電源ケーブルなど電気設備が被害を受け、電源供給が絶たれたことでリサイクルフラワーセンターを除く施設が停止した。

出火元の「粗大ごみ処理施設・破碎物排出コンベヤ」(左上) 中層部(右上)
ごみ焼却施設 プラットホームの様子(左下) 天井に敷設された電気配線(右下)

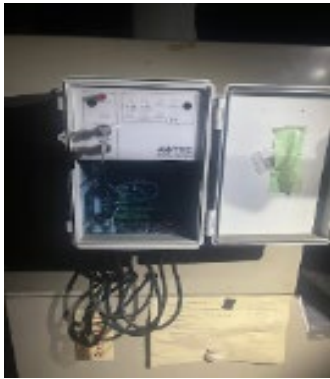
火災センサーのモニター
アラーム検知されると検知箇所が点灯する。
※下の張り紙は火災検知器発報時の対応手順書

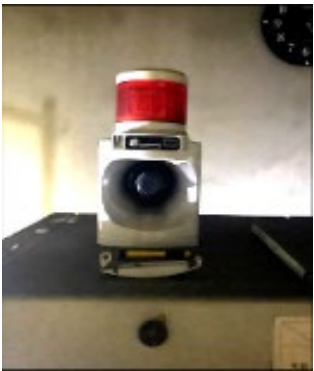
火災センサーランプ
アラーム検知されると点灯するとともにアラート音が出る。

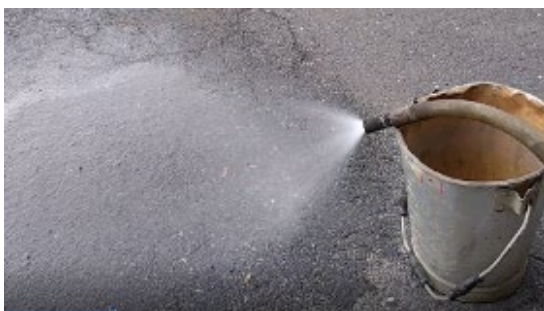
【ノズルからの放水テストの様子】
※事故後火災現場から回収したもの。詰まり等は見られなかった。

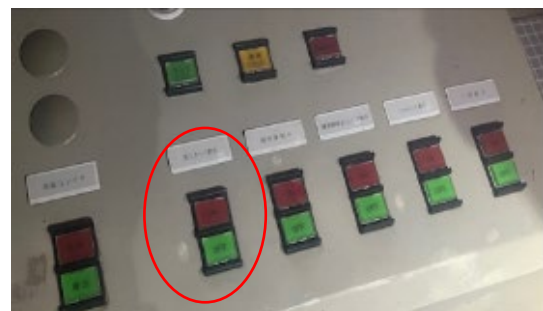
定期散水は、ON・OFF のボタンにより散水操作を行う。一括散水の機能もあるが、水圧低下と散水量への影響により、個別散水を順次行っている。実際の運用は、破碎時と破碎後に爆発や発火の恐れが高いことから、破碎機内部と排出コンベヤの2か所を交互に散水している。

【操作室・散水システム操作盤】
赤:ON 緑:OFF

散水システムは、ライン稼働中の発火の初期対応、火災の未然防止目的で設置され、定期、随時に散水してきたが、これを常時散水可能な方式としたり、火災覚知システムと連動した自動散水とするなど、設備と運用の再検討をする必要がある。

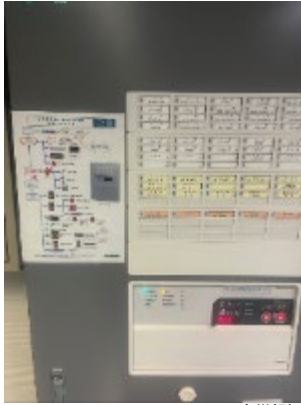
火災報知器の受信機
火災が検知されると、発報区域が点灯する。

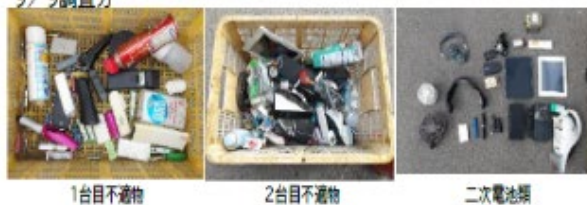
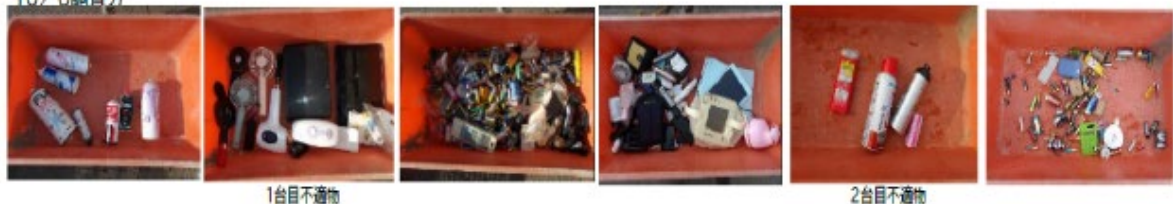
以上、調査により、本来は不燃ごみの区分では出せない、出火原因となるごみが多数入っていることがわかった。

重量ベースでは約 1.3%である。搬入量 5t/日とすると 65 kg/日ほどの不適物が混入していることとなる。破碎の処理前には、不適物の排除を手作業で行っているが、ごみの量が多く、限られた作業時間で全て取り切ることができないのが実情である。

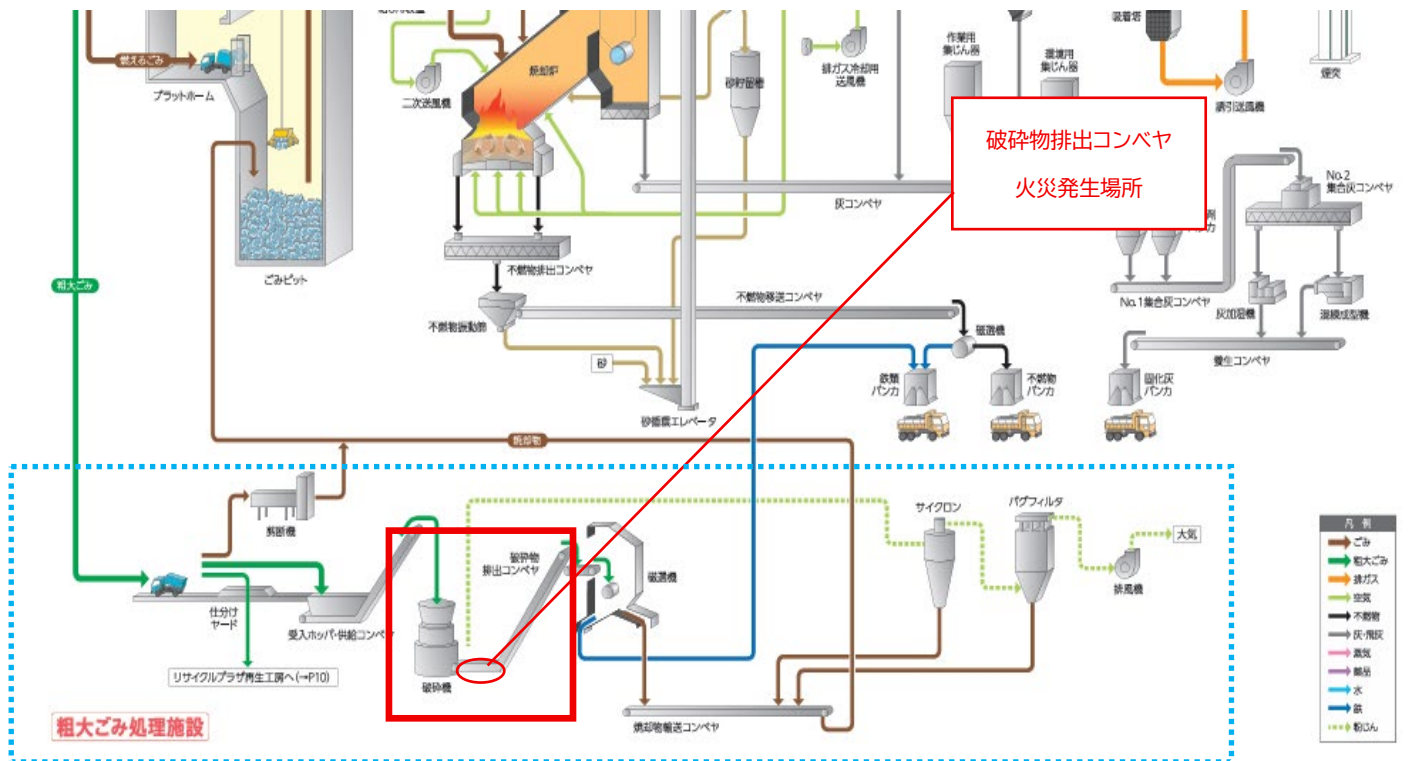
図1 「粗大ごみ処理施設」

出火場所：粗大ごみ処理施設地下1階破碎物搬出コンベヤ付近(資料編 図1「粗大ごみ処理施設」参照)

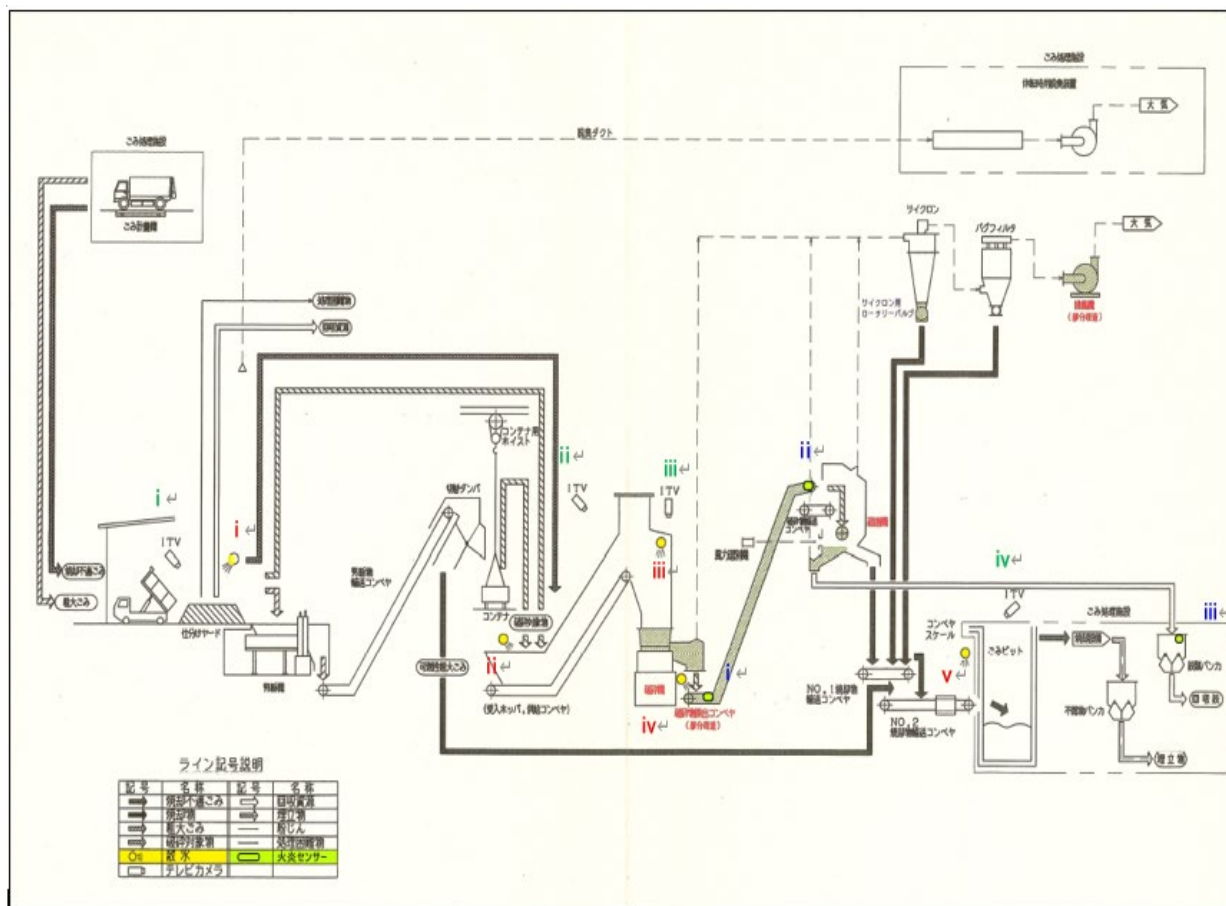
図4 粗大ごみ処理施設ライン処理工程図

粗大ごみ処理施設には4か所に監視用カメラが設置しており、粗大ごみ処理施設の運転管理を行う「操作室」のモニターで監視している。場所は i 受入プラットホーム、ii 供給コンベヤ、iii 破碎機内部、iv ごみピット出口である。(資料編 図4「粗大ごみ処理施設ライン処理工程図」)

場所は i 破砕物排出コンベヤ、ii 破砕物輸送コンベヤ、iii 鉄類バンカとなっている。

粗大ごみ処理設備のライン上に運転時の火災未然防止のため、5か所設置されている。場所は i 仕分けヤード、ii 受入ホッパー、iii 破碎機内部、iv 破碎物排出コンベヤ、v 焼却物輸送コンベヤ上である。(資料編 図4「粗大ごみ処理施設ライン処理工程図」**赤字 i ～v 参照**)

4か所に監視用カメラが設置してあり、粗大ごみ処理施設の運転管理を行う「操作室」のモニターで監視している。場所は i プラットホーム用、ii 供給コンベヤ用、iii 破碎機内部用、iv ごみピット出口用となっている。(資料編 図4「粗大ごみ処理施設ライン処理工程図」**緑字 i ～iv 参照**)

なお、出火場所である破碎機下の破碎物排出コンベヤ付近には火災センサーは設置してあるが、カメラが無く監視することができない。

モニターにより、すべてのごみがピットに入ることを確認し、作業を終了しているが、破碎機下の破碎物排出コンベヤ付近はモニターがなく確認できなかったことから、すべての要所を監視可能なモニター等の設備の設置等により「死角」をなくすこと、また休憩中も含め常時監視できる体制を構築することが必要と考えられる。

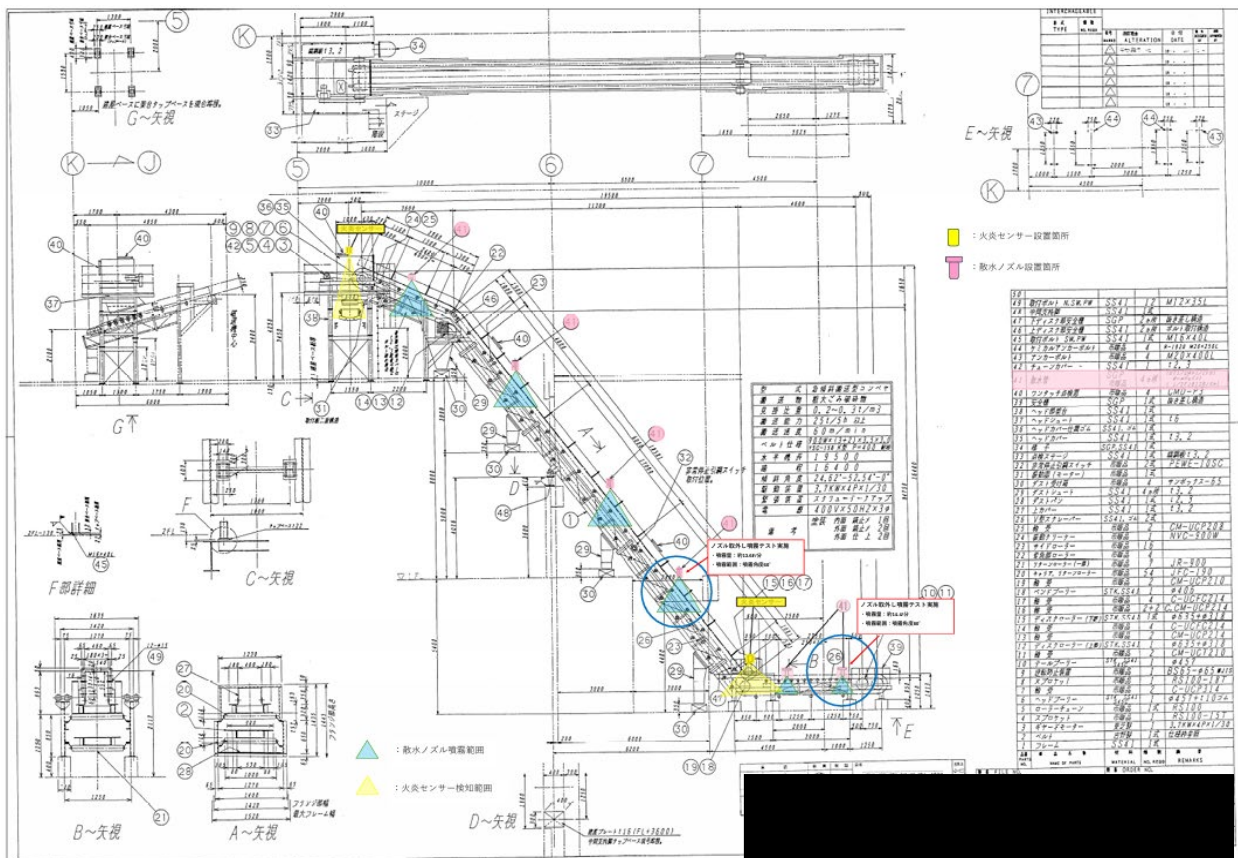
図5 排出コンベヤ散水ノズル及び火炎センサー設置状況

これらを踏まえ、火災センサーの製造メーカーに問い合わせた結果、状況から推定されるのは、『資料編 図5「排出コンベヤ散水ノズル及び火災センサー設置状況」』のとおり、発火場所近くの火災センサーは、左右90度、上下30度の角度で検出できるよう設置していたが、発火場所がセンサー検知範囲の外で、出火当時はライン停止中であり、延焼がセンサーの検知範囲に至るまで、センサーが作動しなかった可能性がある。また、火災時に発生する黒煙や煤には油分が多く含まれ、紫外線を吸収することから、紫外線検知方式のセンサーの検知感度が低下し、検知が遅れた可能性がある。

ライン上に火災センサーを3か所設置しているにも関わらずアラームの作動がなく覚知ができなかったことから、センサーの仕様や性能の向上、設置個所の増設、また、赤外線熱感知方式など複数の覚知方式を併用するなど、迅速に覚知する方法を検討する必要がある。
