蕨戸田衛生センター火災に関する調査検証・再発防止対策会議

報告書(案)

2事故の概要

発生日時:令和7年7月12日(土)正午頃(火災報知器覚知時刻12:09)

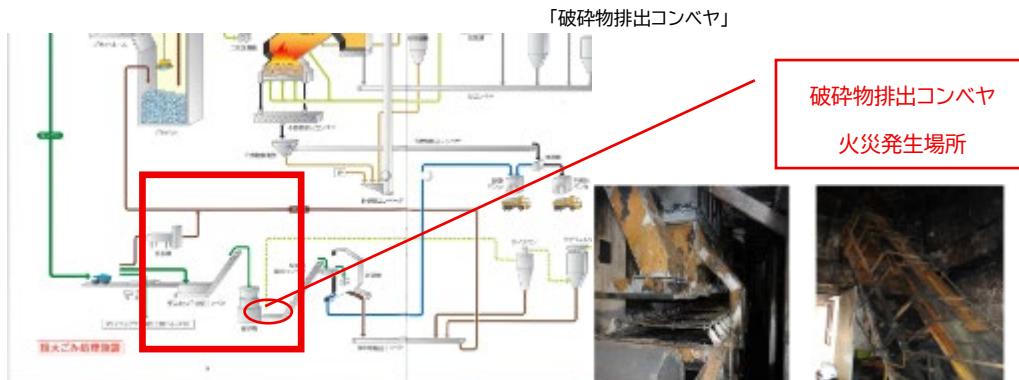
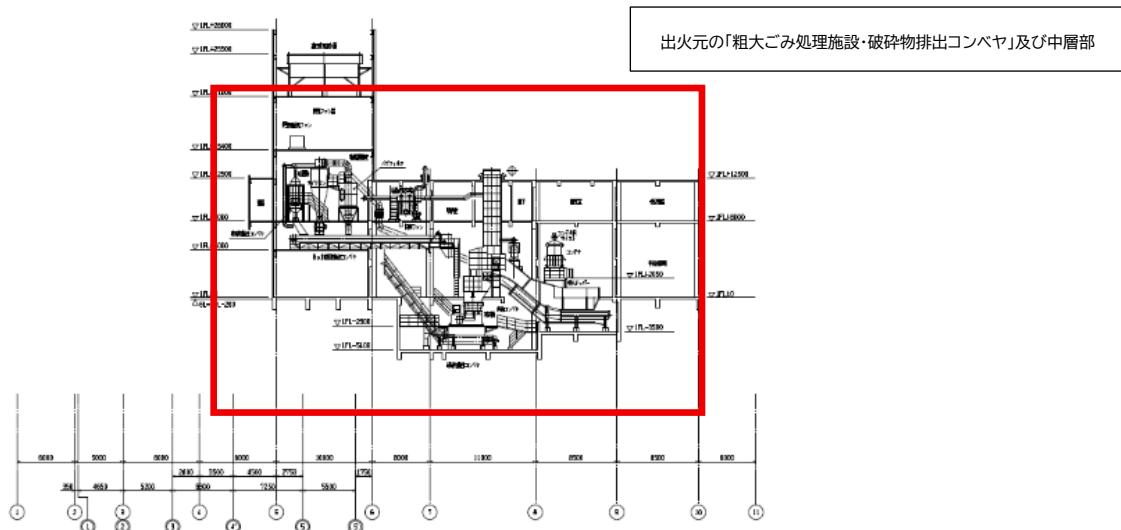
断面図

発生場所:蕨戸田衛生センター粗大ごみ処理施設地下1階破碎物排出コンベヤ

出火場所:粗大ごみ処理施設地下1階破碎物コンベヤ付近

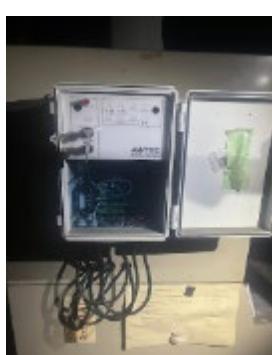
火炎センサーのモニター
アラーム検知されると検知箇所が点灯する。
※下の張り紙は火炎検知器発報時の対応手順

12時09分 焼却施設中央操作室一括管理の建物火災報知器が発報(破碎機室地下及び1階)火災報知器発報時まで粗大ごみ処理設備ライン上の火炎センサーのアラームは報知していない。

12時40分頃 消防の避難指示による避難時に、粗大受託者職員がライン上の火炎センサーのアラームランプが発光しているのをプラットホーム付近から確認している。

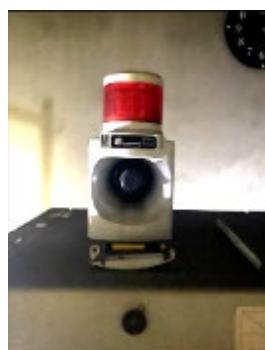
火炎センサーランプ
アラーム検知されると点灯するとともに
アラート音が出る。

ライン上に4か所設置されている散水システムは、ライン稼働中の発火の初期対応、火災の未然防止目的のため設置されている。また、発火の早期発見等を目的として設置した火炎センサーは、今回の火災では建物の火災報知器発報前には作動しなかった。しかし、令和7年5月に全てのセンサーを更新していること、また、火災前日の11日にはアラームが発報していたこと、職員避難時(12時40分頃)にはアラーム検知ランプが点灯していたことから故障していたことは考えにくい。

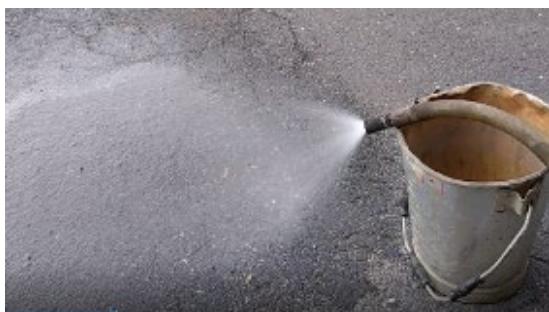
【ノズルからの放水テストの様子】
※事故後火災現場から回収したもの。詰まり等は見られなかった。

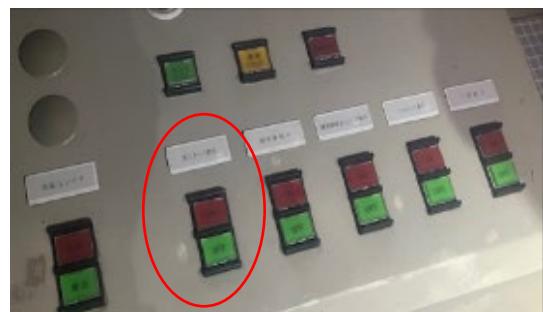
定期散水は、ON・OFF のボタンにより散水操作を行う。一括散水の機能もあるが、水圧低下と散水量への影響により、個別散水を順次行っている。実際の運用は、破碎時と破碎後に爆発や発火の恐れが高いことから、破碎機内部と排出コンベヤの2か所を交互に散水している。

操作としては、・破碎機内部散水 ON を押す→(5~10 秒)→OFF→排出コンベヤ散水 ON(5~10秒)→OFF……を繰り返す。つまり、破碎機の散水を止めたタイミングで、コンベヤの散水を行う、という作業を繰り返している。散水量は1つのノズルにつき、計算値で毎分12ℓ~20ℓである。

【操作室・散水システム操作盤】
赤:ON 緑:OFF

今後については、全面的に常時散水方式としたり、火災覚知システムと連動した自動散水とするなど、散水の方法を検討する。

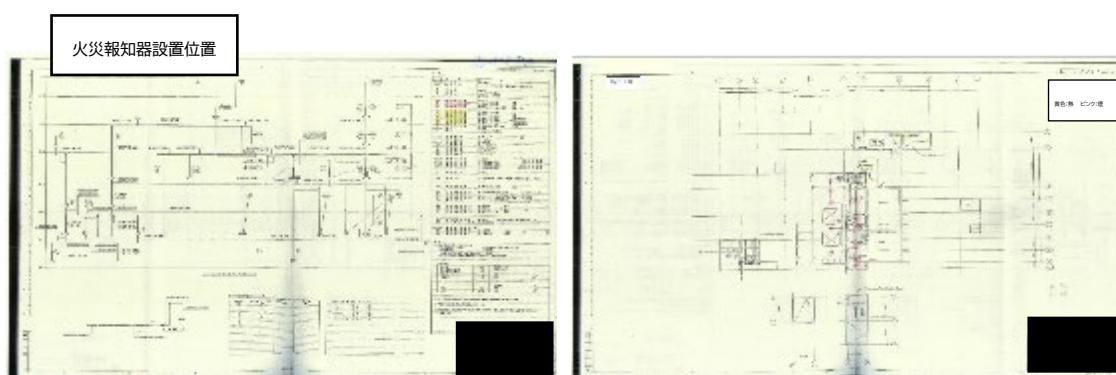
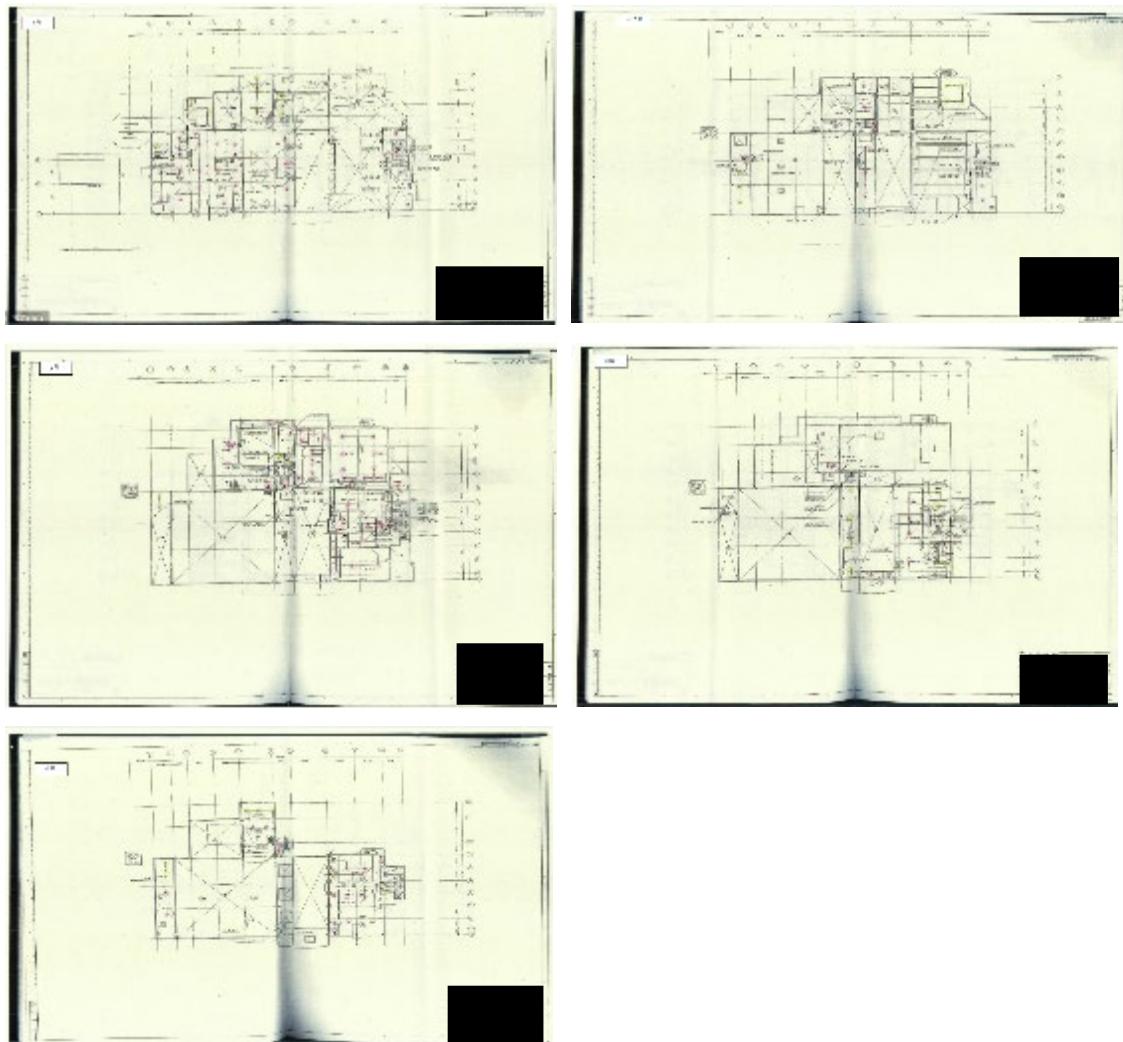
火災報知器は熱感知器と煙感知器があり、建物内の配置は熱感知器74か所(うち、破碎機室3か所)、煙感知器130か所(うち、破碎機室1か所)

これらは焼却施設の中央操作室で一括監視され、火災発生の位置(発報区域)が特定できる。

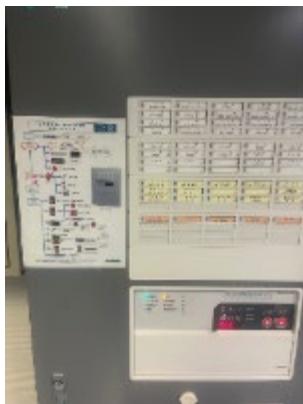
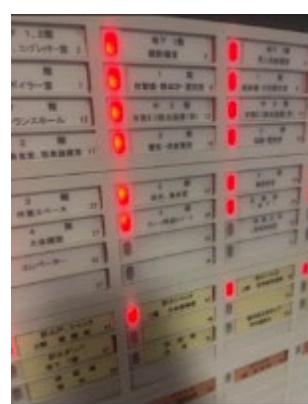
火災報知器の受信機 火災が検知されると、発報区域が点灯する。

なお、出火場所である破碎機下の破碎物排出コンベヤ付近はカメラが無く監視することができない。

火災発生場所の破碎機下の破碎物排出コンベヤ付近はモニターがなく確認できなかったことから、すべての要所を監視可能なモニター等の設備の設置を行う。

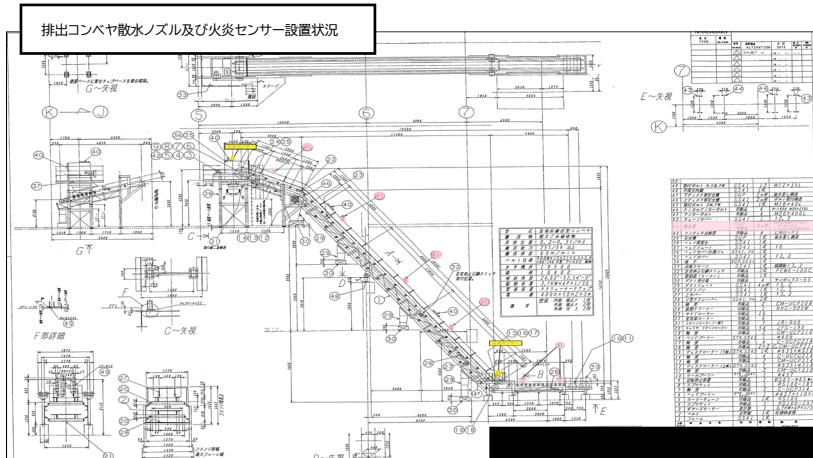
状況から推定されるのは、下図「排出コンベヤ散水ノズル及び火炎センサー設置状況」のとおり、発火場所近くの火炎センサーは、左右90度、上下30度の角度で検出できるよう設置していたが、出火当時はライン停止中であり、※発火場所がセンサー検知範囲の外で、延焼がセンサーの検知範囲にくるまで、センサーが作動しなかつた可能性がある。また、火災時に発生する黒煙や煤には油分が多く含まれ、紫外線を吸収することから、紫外線検知方式のセンサーの検知感度が低下し、検知が遅れた可能性がある。(※機器メーカーに問い合わせた見解)

器の設置個所と発火場所の差異により、検知が遅れた可能性があり、センサーの仕様面としては紫外線検知方式のため、火災時に発生する黒煙や煤には油分が多く含まれ、紫外線を吸収することから、センサーの検知感度が低下し、検知が遅れた可能性があるとのことであった。(実施済み)

火炎センサーを3か所設置しているにも関わらずアラームの作動がなかったことから、センサーの仕様の再確認や性能の向上、設置個所の増設、また、既設の紫外線方式に加え、赤外線熱感知方式など複数の覚知方式を併用するなど、迅速に覚知する方法を検討する必要がある。

火炎センサー性能の向上、設置個所の増設、また、現施設の紫外線検知方式だけでなく赤外線熱感知方式など複数の覚知方式を併用するなど、迅速に覚知する方法を検討する。
