蕨戸田衛生センター火災に関する調査検証・再発防止対策会議

報告書(案)

第1章 蕨戸田衛生センター施設の概要

第2章 火災の概要

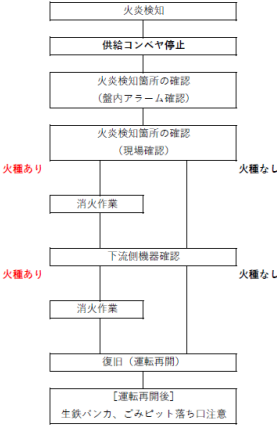
火災検知時対応フロー図

- ① 火災検知器発報 (火災を検知)
※警報音は火種が無ければ30秒後にリセット可能 (操作室火災検知器盤内の赤ボタン)
※火種がある場合は検知し続けるためリセット出来ないで注意
 - ② 供給コンベヤを停止
 - ③ 火災検知箇所の確認 (操作室火災検知器盤内のアラーム確認: 青ランプが点灯)
※排出コンベヤの上部と下部の2箇所に検知器が付いているのでどちらかで発報してるか確認
 - ④ 火災検知箇所の確認 (現場)
⑤ 火種があれば消火
※現場の検知器に水を掛けないように注意
 - ⑥ 火種が無い場合も下流側の機器を確認
 - ⑦ どこにも火種、くすぶりが無いようであれば復旧、運転再開
 - ⑧ 火種が見つからなかった場合も、生鉄バンカ、ごみビット落ち口は注意
- © 火災検知器発報回数を控えておいて下さい

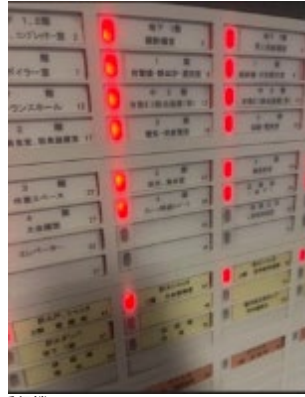
火災報知器の受信機
火災が検知されると、発報区域が点灯する。

12時09分 焼却施設中央操作室一括管理の建物火災報知器が発報(破碎機室地下及び1階)火災報知器発報時まで粗大ごみ処理施設ライン上の火災センサーのアラームは報知していない。

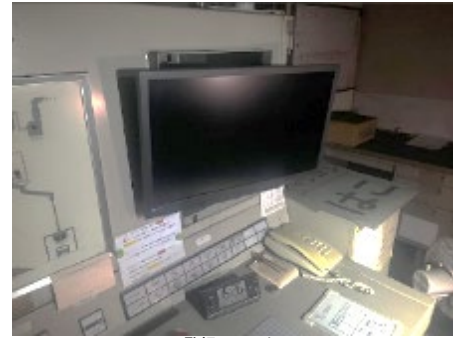
監視用モニター

なお、モニターは出火場所である破碎機下の破碎物排出コンベヤ付近には設置されておらず、監視することができない。

なお、出火場所である破碎機下の破碎物排出コンベヤ付近には火災センサーは設置してあるが、カメラが無く監視することができない。

モニターにより、すべてのごみがピットに入ることを確認し、作業を終了しているが、破碎機下の破碎物排出コンベヤ付近はモニターがなく確認できなかったことから、すべての要所を監視可能なモニター等の設備の設置等により「死角」をなくすこと、また休憩中も含め常時監視できる体制を構築することが必要と考えられる。
