蕨戸田衛生センター火災に関する調査検証・再発防止対策会議

報告書(案)

2事故の概要

発生日時:令和7年7月12日(土)正午頃(火災報知器覚知時刻12:09)

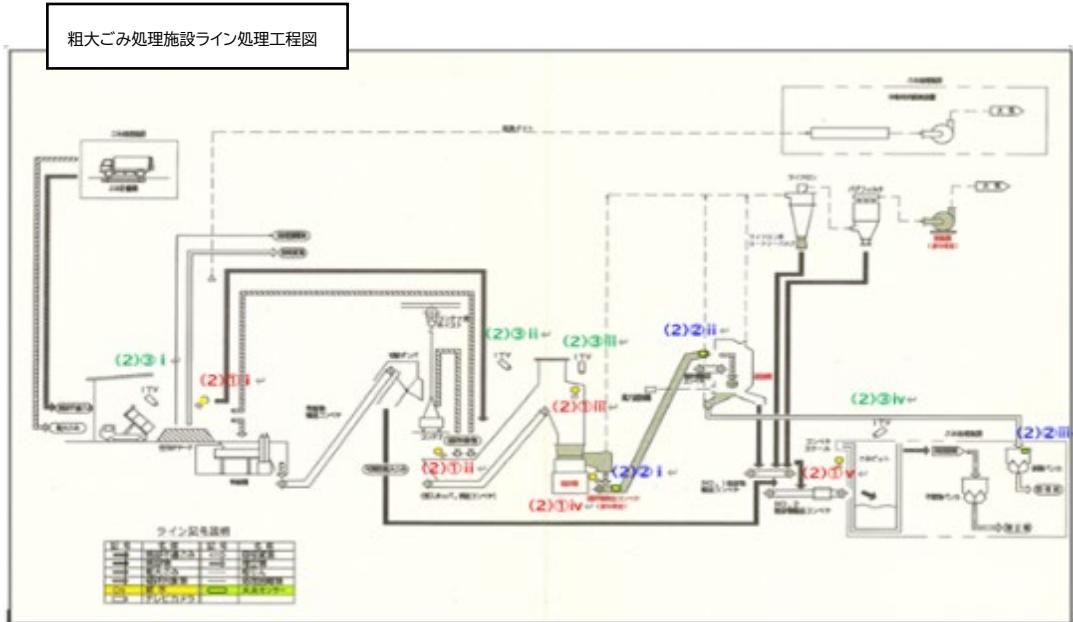
火災報知器の受信機 火災が検知されると、発報区域が点灯する。

12時09分 焼却施設中央操作室一括管理の建物火災報知器が発報(破碎機室地下及び1階)火災報知器発報時まで粗大ごみ処理設備ライン上の火炎センサーのアラームは報知していない。

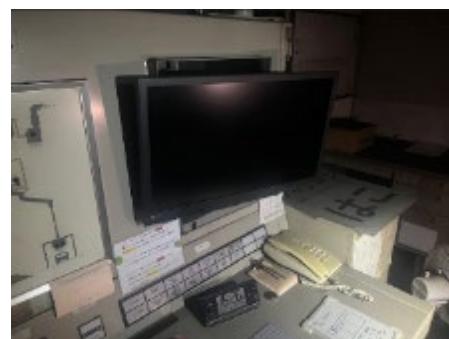
監視用モニター

なお、モニターは出火場所である破碎機下の破碎物排出コンベヤ付近には設置されておらず、監視することができない。

4か所に監視用カメラが設置しており、粗大ごみ処理施設の運転管理を行う「操作室」のモニターで監視している。場所は①プラットホーム用、②供給コンベヤ用、③破碎機内部用、④ごみピット出口用となっている。

なお、出火場所である破碎機下の破碎物排出コンベヤ付近はカメラが無く監視することができない。

モニターにより、すべてのごみがピットに入ることを確認し、作業を終了しているが、破碎機下の破碎物排出コンベヤ付近はモニターがなく確認できなかったことから、すべての要所を監視可能なモニター等の設備の設置等により「死角」をなくすこと、また休憩中も含め常時監視できる体制を構築することが必要と考えられる。
